ODBORNÉ POSOUZENÍ TECHNICKÉHO STAVU NEMOVITOSTI

číslo : 0311-2024

Adresa nemovitosti: Cíkar 539, Kardašova Řečice, PSČ 378 21

Typ nemovitosti: rodinný dům, 1 bytová jednotka

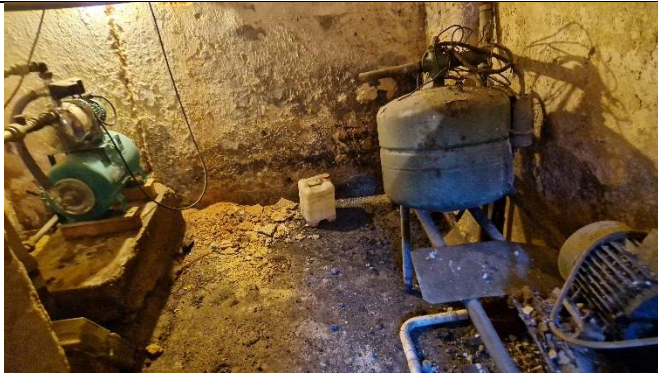
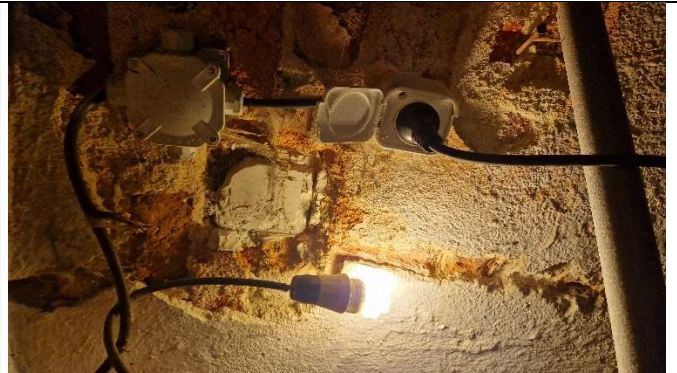
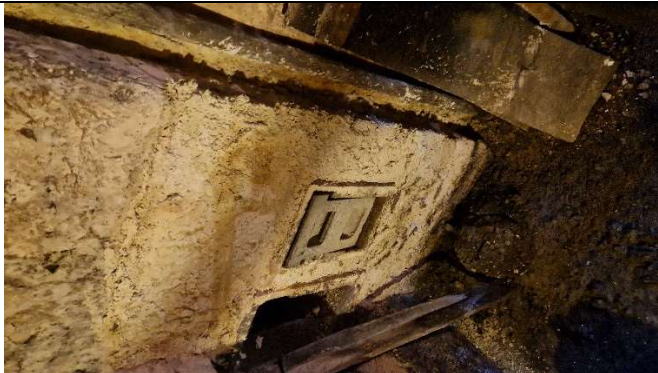
IZOLACE			
Izolace proti vodě			
Obvodové stěny místnosti a podlahy v suterénu	Vlivem vlhkosti degradované zdivo, omítky, podlahy i strop	Porucha původní hydroizolace stěn, vlivem pronikání vlhkosti především z dešťových svodů ukončených na terénu a chodníku. Nutno prověřit/změnit stávající odvodnění.	Středně závažné, nutné rozkrýt přesnou příčinu i za použití destruktivních metod, vlhkostí by mohlo být zasazeno i elektro
Obývací pokoj	Vlivem vlhkosti z podlahy dochází k rozestupování spár v podlahové krytině v obýváku	Příčinou je narušená hydroizolace stěn a podlahy sprchového koutu nebo pronikání vlhkosti ze sklepa až do podlahy. Nutno řešit opravou.	Středně závažné
Tepelné izolace			
Obálka budovy	Obvodové fasádní konstrukce (zdi) ani výplně stavebních otvorů (okna, dveře) nemají dostatečný normově požadovaný tepelný odpor	Dům nesplňuje požadavky na energetickou náročnost. Provést komplexní rekonstrukci spočívající v dodatečném zateplení fasády	Středně závažné

Suterén- zdivo i omítky degradovány vlhkostí

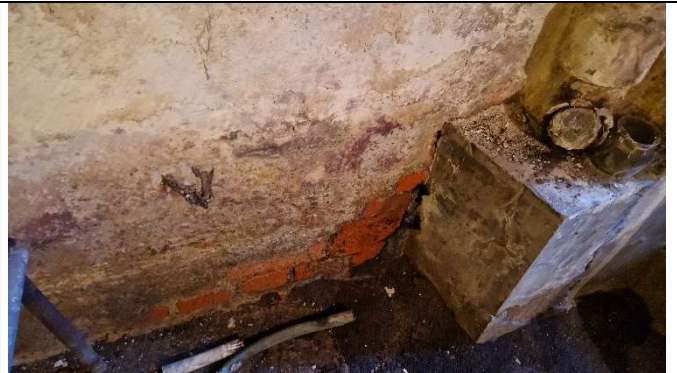
Suterén- prostor pod schody-zdivo i omítky degradovány vlhkostí

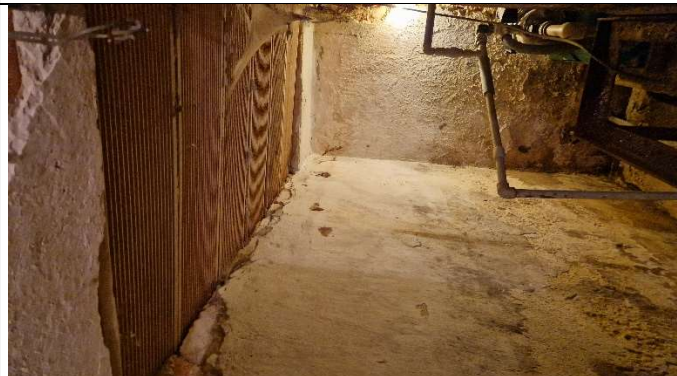
Suterén- prostor bez oken-zdivo i omítky degradovány vlhkostí

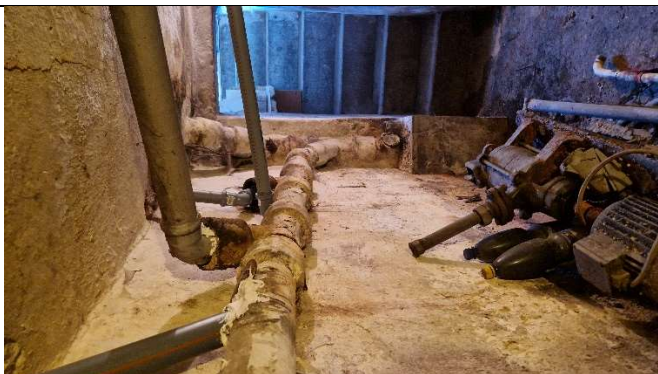
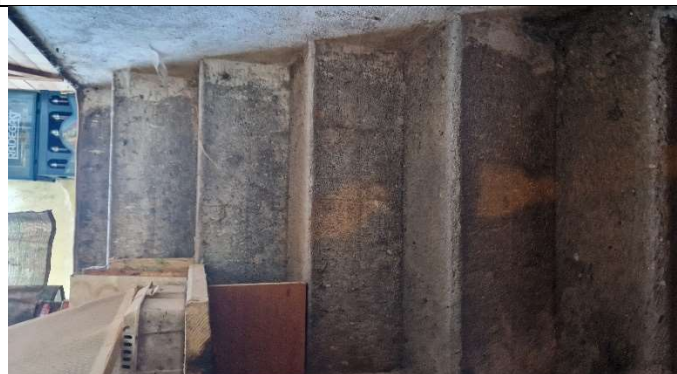
Suterén- prostor schodiště-zdivo i omítky degradovány vlhkostí

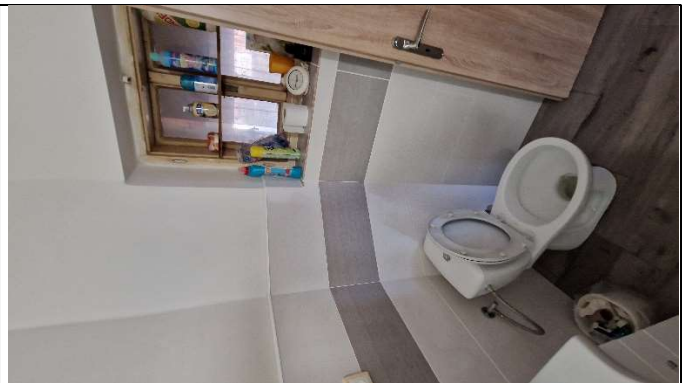
Odvětrání prostor koupelny v přízemí je řešeno krátkým potrubím, které je vyvedeno jen do prostoru půdy a chybí mu ukončovací hlavice.

Přízemí – koupelna s WC (větrání oknem do chodby+odtah na půdu)

Odvětrání	Koupelna má zřízeno odvětrání potrubím do prostoru schodiště na půdu	Opravit původní odvětrávací potrubí a systém doplnit o odtahový ventilátor s klapkou	Mírně závažné
BEZPEČNOST			
Požární			
Hasicí přístroje (v přízemí)	V domě není hasicí přístroj, kotelnou prochází dřevěné schodiště na půdu	Doplnit vhodný hasicí přístroj a zajistit jeho pravidelné kontrolní prohlídky	Méně závažné
Tlak. Lahve na PB	V domě je možné vařit pouze na PB sporáku	Stanovit závazná pravidla pro užívání a skladování tlakových lahví s PB plynem	Méně závažné
Uživatelská			
Přístup na střechu	Chybí bezpečný přístup na střechu a lávky pro údržbu zařízení na ní umístěných	Zřídit bezpečný přístup – doplnit výlez, stupačky od výlezu, pracovní plošiny	Méně závažné
Přístup na půdu	Chybí bezpečný přístup na plochu střechu z přízemí	Zřídit bezpečné zábradlí a madlo	Méně závažné
Přístup do sklepa	Chybí bezpečný přístup na plochu střechu z přízemí	Zřídit bezpečná madla po obou stranách schodů	Méně závažné

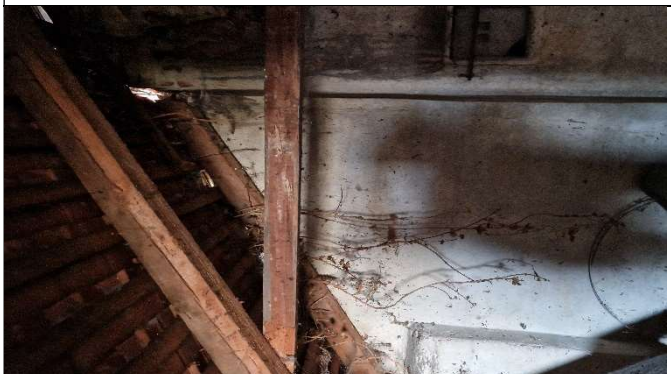
Šikmá střecha	Cyklické zatékání do zdí při větrem hnaném dešti, poškozování omítek zdíva a krovu	Oprava netěsných klempířských prvků střechy a protiplísňové nátěry poškozených míst krovu (pozednice a kolem komína)	Mírně závažné
Šikmá střecha	Cyklické zatékání do krytiny při větrem hnaném dešti, poškozování krovu a stropů přístavby	Oprava netěsného napojení plechových šablon střechy nad přístavbou na pálenou krytinu původ. objektu (oblast u pozednice na SV straně)	Mírně závažné
Šikmá střecha	Ve střeše chybí výstupní otvor/výlez, na střeše chybí pracovní lávky u komínů a antény	Řešit dodatečným osazením střešního výlezu a pracovních lávek v nezbytném rozsahu	Mírně závažné
Podlahy	Krytiny podlah na terénu se rozestupují	Způsobeno vlhkostí, zjistit zdroj, opravit	Mírně závažné

Půda - pohled na střechu a SZ štítovou stěnu s netěsným oplechováním

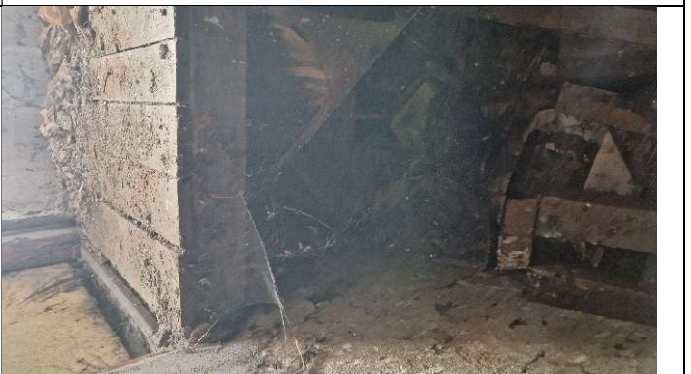
Schodiště na půdu. Z prostoru kotelny v přízemí vede schodiště, umožňující výstup na půdu (nad původním trámovým stropem byla vytvořena nová pochozí vrstva podlahy půdy-na tuto úroveň je schodiště prodlouženo 3 provizorními dřevěnými stupni). Schodiště na půdu je tvořeno dvěma dřevěnými schodnicemi, do kterých jsou tesařsky zakotveny dřevěné stupnice. Celodřevěné schodiště nemá žádnou ochranu povrchovou vrstvou a nemá ani bezpečnostní zábradlí.

Půda - pohled na výškový rozdíl mezi podlahami půdy u schodiště

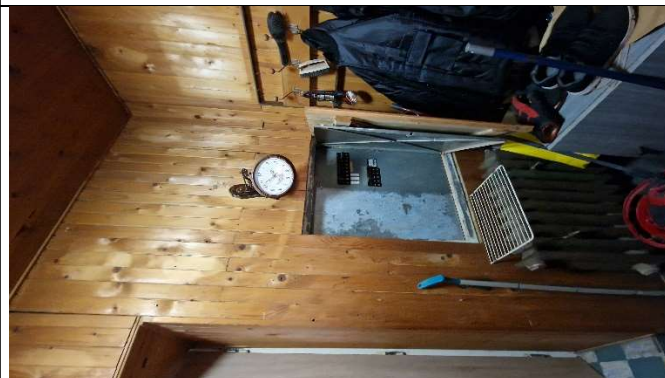
Pro domovní elektrorozvody jsou použity smíšené typy vodičů (tj. jsou použity staré hliníkové i nové měděné), v rozvaděči jsou použity převážně zastaralé typy jističů. Zásuvky a vypínače jsou také zastaralého typu a nejsou všechny osazeny normově. Nejsou instalovány proudové chrániče pro elektrické okruhy s vlhkým a venkovním prostředím.

Elektro - rozvaděč s jističi v přízemí

TECHNICKÁ ZAŘÍZENÍ BUDOVY			
Elektroinstalace			
Silnoproudé rozvody	Rozvody silnoproudu a provedení elektrické instalace v domě (a zejména ve vlhkých prostředích suterénu a koupelny) neodpovídá normovým požadavkům	Provést elektro revizi a postupovat dle jejich výsledků	Závažné
Hromosvod	Provedení instalace hromosvodu neodpovídá normovým požadavkům	Provést revizi hromosvodu a postupovat dle jejich výsledků	Mírně závažné
Vytápění			
Topný zdroj -kotel	Zdroj je ve výrobě tepla obtížně regulovatelný -to lze pouze množstvím dodávaného paliva. Není zajištěn trvalý nezávislý přísun venkovního vzduchu pro kotel, chybí bezpečnostní prvky ke kotli – bezpečně funkční expanzní nádoba a pojistný ventil	Posoudit revizním technikem, respektovat jeho doporučení	Závažné
Topný zdroj -kotel	Komin nemá k dispozici platnou revizi	Posoudit kominikem, respektovat jeho doporučení	Závažné
Otopný systém	Topný systém má vysoké ztráty tepla	Nechat zpracovat PENB, řídit se doporučeními energetického specialisty ohledně zdroje i systému	Mírně závažné

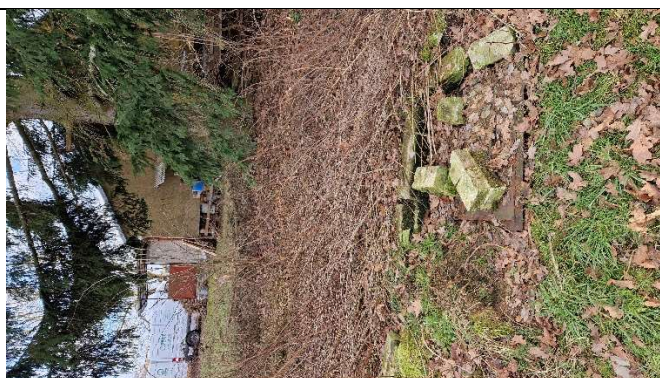
V suterénu domu se pod stropem při SZ stěně do ležatého kanalizačního potrubí napojují potrubí od jednotlivých zařizovacích předmětů a stoupaček. V SZ rohu suterénu se odpadní potrubí stáčí svisle dolů a těsně při podlaze prostupem skrz suterénní stěnu potrubí opouští objekt domu. Revizní otvor pro možnost čištění kanalizace je umístěna na svislé části v suterénu. Ze suterénu domu je vedena kanalizační přípojka (potrubím neznámého materiálu s neznámým průměrem) v zemi směrem na SZ na sousední cizí pozemek č. kat. 3821/19 (vlastník Jiří Macoun), na kterém je umístěna kanalizační jímka neznámého provedení a obsahu. Smlouva s oprávněním k používání této jímky nebyla v době inspekce doložena.

Kanalizace – kanal. jímka na cizím pozemku (pohled směrem k domu)

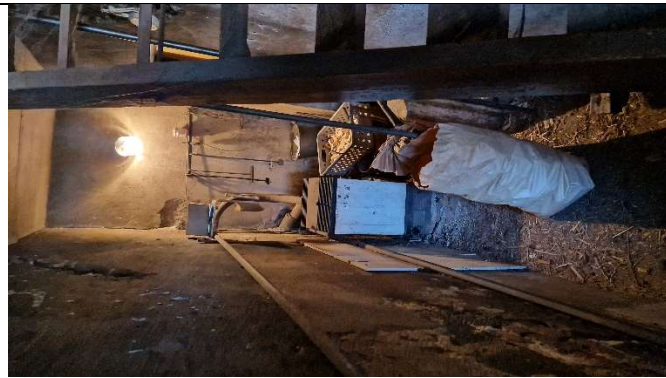
Kotel má vlastní odkouření. Inspekce proběhla bez ověření stavu odkouření, změření potřebného tahu a kontroly stavu vyčištění od sazí. Kotel má zajištěn přívod spalovacího vzduchu do spalovací komory netěsnostmi ve dveřích, které vedou z kotelny do venkovního prostoru. Provoz kotle není nijak řízen, pouze množstvím přikládaného paliva. Na kotli nejsou instalovány bezpečnostní prvky: chybí uzavřená expanzní nádoba (je osazena nevyhovující otevřená expanzní nádoba) a chybí pojistný ventil.

V topném systému nejsou v blízkosti kotle instalovány bezpečnostní prvky (expanzní tlaková nádoba, pojistný ventil). V kotelně není k dispozici ruční hasící prostředek. Elektrické rozvody nemají pro okruhy s vlhkým prostředím instalovánu ochranu odpojením od zdroje.

Technické zařízení – kotel na tuhá paliva-kotelna v přízemí

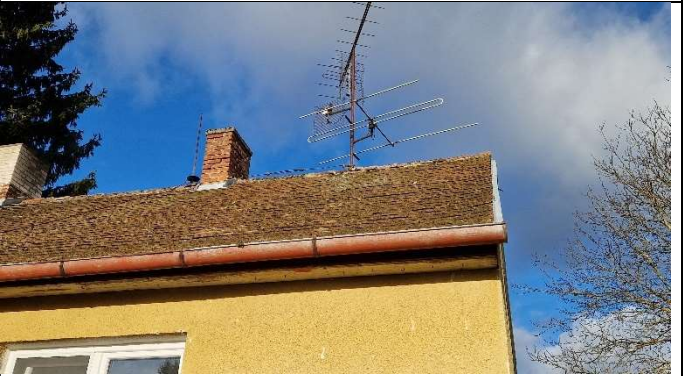
Televizní anténa je instalována na ocelovém stožáru, kotveném do plné vazby krovu. Nemá zřízen bezpečný přístup z komínové lávky (lávka nebo stupačky na střeše chybí). **Satelitní anténa není** instalována. Rozvody TV signálu jsou vedeny koaxiálním kabelem prostorem půdy a dále průběh vedení kabelů k zásuvkám TV uvnitř v domě není ověřen, při inspekci nebyla ověřena funkčnost. Do objektu není zavedena **telefonní/datová linka**.

Technické zařízení – hromosvod a TV anténa na stožáru na střeše
