ODBORNÝ POSUDEK TECHNICKÉHO STAVU NEMOVITOSTI

číslo : 301-102-24

Adresa nemovitosti: Vyšehradská 122, Vodochody, PSČ 250 69

Posouzení tech. stavu k datu: 13.3.2024

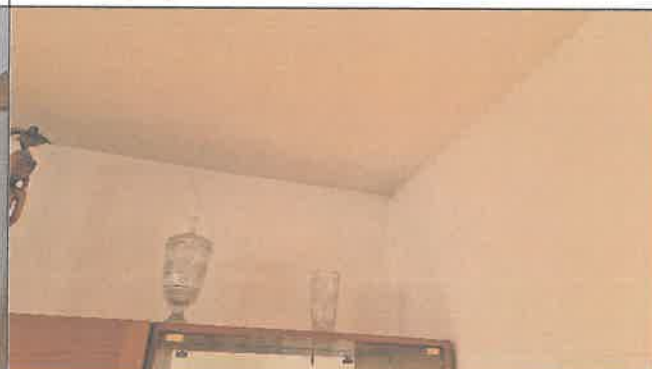
Obor	Závada nebo riziko vady	Popis příčiny a nápravy	Závažnost závady
STATIKA OBJEKTU			
Obvodové zdivo-štitová stěna podkroví	Šikmá prasklina v omítce severní štitové stěny v místě obývacího pokoje v podkroví, prasklina tl. 1,5 mm v délce do cca 2,5 m.	Kleštiny a středové vazníky mohou být nedostatečného profilu anebo jsou umístěny ve špatné pozici, a mohou proto mít nadměrné průhyby, nutno provést kontrolu z prostoru půdy, případně rozkrýt některé konstrukce	Středně závažné – ověřit neaktivitu a tím vyloučit větší závažnost
Obvodové zdivo a příčky v podkroví, styk s vodorovnou konstrukcí stropu	Prasklinky v stykové spáře stěna - strop	Tepelné technické namáhání stykového spoje, již nefunkční překrytí spoje bandáží, nebo vyschnutí akrylátového tmelu	Mírně závažné – detailně ověřit stav a tím vyloučit další závady potom opravit běžným způsobem
Středové zdivo, v místě původního otvoru a komína	Svislé praskliny omítky stěn v místech upravovaných otvorů a komína, prasklina tl. 1,5 mm v délce do cca 2,5 m.	Dotvarování různých materiálů obvodových stěn, u komína patrně rozdílné materiály nevhodná technologie provádění Lze opravit, řešit celkově s malováním	Mírně závažné – detailně ověřit stav a tím vyloučit další závady potom opravit běžným způsobem

Patro – obývací pokoj, SV štít. stěna, prasklina ve zdivu

Základy objektu prokazují dostatečnou dimenzi. Nosné konstrukce objektu stabilní, ale nejsou zcela bez závad-byly zjištěny vlasové trhliny v obvodovém i středovém zdivu a v příčkách. Tyto trhliny se jeví jako neaktivní. Než bude odborně rozhodnuto o způsobu jejich sanace a před zakrytím úpravami nebo konstrukcemi, doporučuji kontrolní posouzení autorizovaným statikem.

1. Uskutečnit posouzení zjištěných trhlin zdiva a u podhledů stavebním statikem před tím, než bude prováděno zakrytí či opravy trhlinek stěn.
2. Zjistit skutečný průběh drenážní dešťové kanalizace a řešit odvod dešťových vod ze střechy důslednou likvidací na pozemku domu
3. Získat platné revizní zprávy ke všem technickým zařízením objektu, zejména k elektrickým a plynovým zařízením i rozvodům domu.
4. Řešení či opravy dalších v posudku zmiňovaných vad a doporučení.

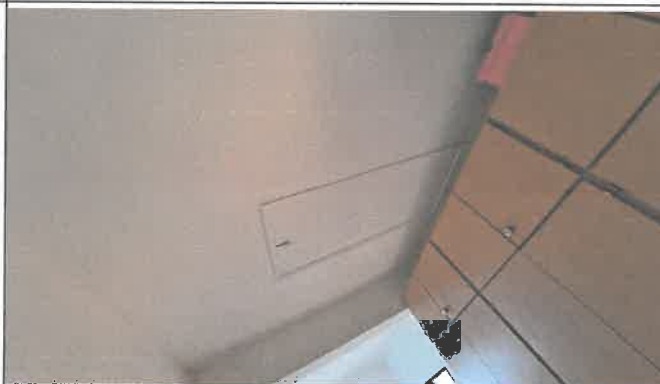
Schody na půdu. Z prostoru chodby v patře vedou skládací schody, umožňující výstup na půdu. Schody na půdu jsou systémovým výrobkem, nemají žádnou ochranu povrchovou vrstvou a nemají bezpečnostní zábradlí (jsou určeny pouze pro občasný provoz).

Patro – spojovací hala, výstupní skládací schody na půdu

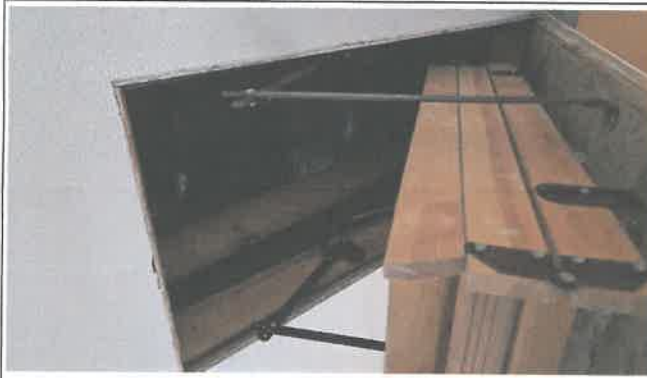
Strop nad podkrovním patrem je tvořen klasickou dřevěnou trámovou konstrukcí. Mezi dřevěnými trámy je prostor vyplněný tepelnou izolací, na spodním líci dřevěných nosných trámů je SDK záklop, na horním líci trámů chybí pochozí záklop či dřevěné lávky.

Půda - pohled na vstupní skládací schody, podlaha půdy není pochozí

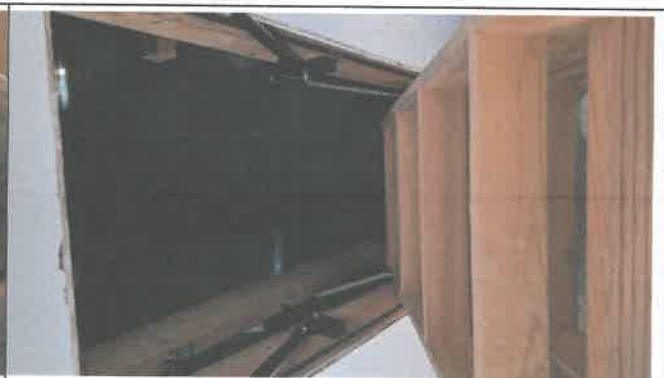
Půda – pohled do půdy přes schody, podlaha půdy není pochozí
